UNIVERSIDADE FEDERAL DO AMAZONAS
FACULDADE DE ODONTOLOGIA
TRABALHO DE CONCLUSÃO DE CURSO

REMOÇÃO DE BROCA GATES GLIDDEN FRATURADA EM
MOLAR INFERIOR
RELATO DE CASO CLÍNICO

MANAUS
2009

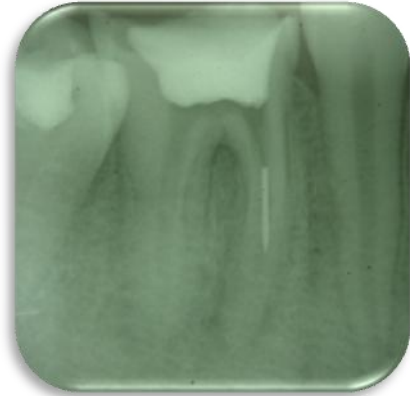
A técnica de preparo biomecânico escolhida foi a da Oregon modificada e durante o preparo cervical da raiz mesial ocorreu a fratura de uma broca Gattes Gliden n^o. 2, pois o canal méso vestibular desembocava no canal méso lingual apresentando uma trajetória tortuosa, fato este não percebido durante o Rx inicial (Figuras 2 e 3).

Figura 3. Radiografia após a fratura do instrumento.

Svec e Powers (1999) avaliaram a força de torção de todos os tamanhos de brocas Gattes após a exposição a condições que simulam o uso clínico, como: processos de esterilização e o contato com soluções irrigadoras com o hipoclorito de sódio e concluíram que qualquer instrumento de aço inoxidável poderia ser sujeito a esterilizações numerosas antes de serem descartados, que não houve corrosão sob tensão em nenhum dos testes e quanto maior o diâmetro da broca, maior a resistência a torção. Concomitantemente, Luebke et al. (2005) avaliaram as propriedades mecânicas que são necessárias para melhorar a resistência a fadiga dos instrumentos rotatórios endodônticos, sendo assim, afirmaram que a qualidade do material também é um fator extremamente importante para a resistência à fadiga e que o número de rotações necessárias para causar a insuficiência da broca é menor quanto maior for o tamanho da mesma. No presente caso a broca Gattes fraturou próxima a sua ponta ativa, provavelmente por torção.

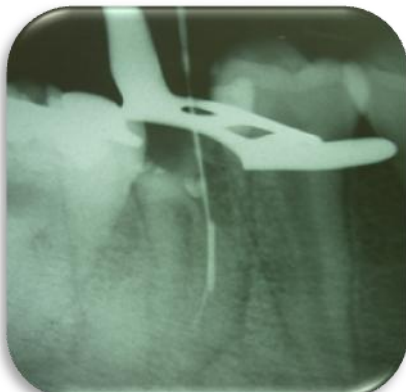
Figura 4. Ultrapassagem com a lima K 15 pelo instrumento fraturado.

A remoção do instrumento fraturado foi iniciada com a tentativa de ultrapassagem do fragmento com lima K n° 15 preparada, sem guia de penetração (Figura 4). Após a ultrapassagem os canais mesiais foram alargados até a lima K n° 30 e o canal distal até a lima K 40, sempre promovendo irrigação e aspiração com hipoclorito de sódio a 2,5% (Figura 5). Após irrigação copiosa, o fragmento emergiu e então foi realizado curativo com Hidróxido de cálcio e selamento com Óxido de Zinco e Eugenol (Figuras 6 e 7).

ultrapassagem do fragmento com lima K n° 15 preparada, sem guia de penetração, e após a ultrapassagem os canais mesiais foram alargados até a lima K n° 30, sempre promovendo irrigação e aspiração com hipoclorito de sódio a 2,5% conseguindo-se com isso que o fragmento emergisse do canal radicular.

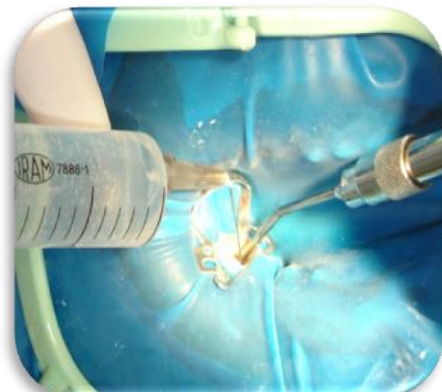
Figura 5. Irrigação com fluxo copioso de hipoclorito de sódio e aspiração.

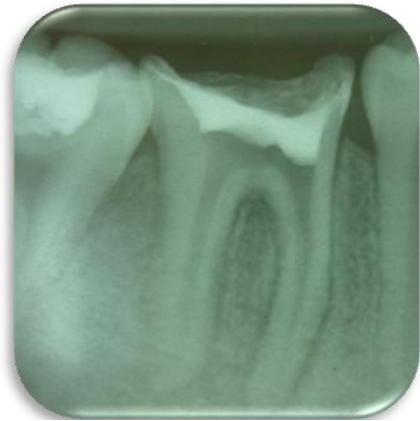
Figura 7. Curativo de demora e selamento com ZOE.

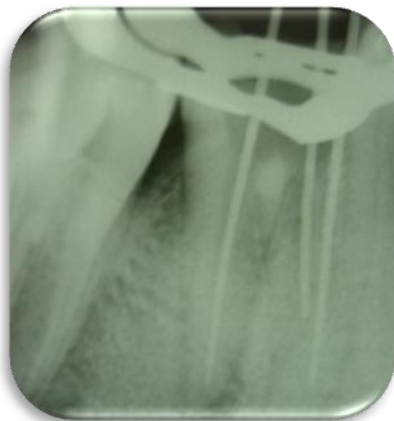
Figura 8. Radiografia de conimetria

Na última sessão foi retirado o curativo de demora, os canais foram irrigados com hipoclorito de sódio a 2,5%, em seguida, foi colocado EDTA[®] a 17% e depois os condutos foram obturados com cones de guta-percha e cimento Sealer[®] 26 pela técnica da condensação lateral (Figuras 8 e 9).

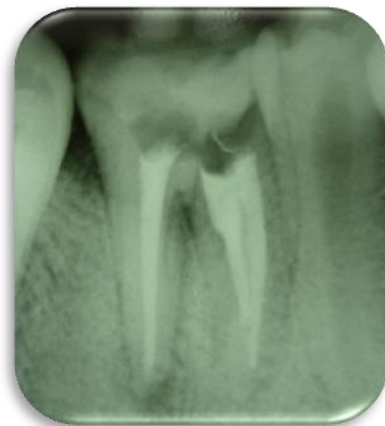
Figura 9. Radiografia final
